## 教育部 函

發文字號：臺教資(六)字第1090111144號

主旨：為避免學校實驗（習）場所災害發生，籲請高級中等以上學校督導校園師生進行試驗（習）時，請加強安全衛生教育訓練及針對實驗(習)場所特定機械、設備、化學品等危害進行危害辨識、評估並採取必要之控制措施，本部已製作實際案例提供各校宣導，請查照週知。

# 109年學校實驗(習)場所重大災害案例宣導

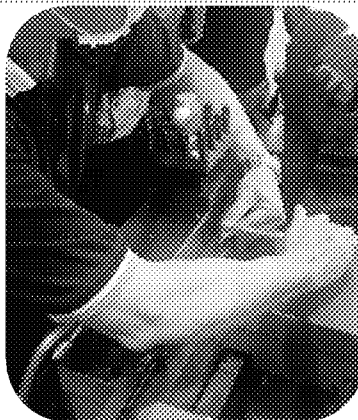
圖1-操作內六角扳手正確動作

- 一、強化各實習場所與特定作業之安全分析，並訂定個別之工作守則。
- 二、由於該作業有經常開啟螺絲之必要，作業時先將螺絲用手施力拍鬆再旋下較安全。
- 三、加強鐵屑清除，可提供清理螺絲孔工具，如磁鐵或刷子等，置於學生方便取得之處。
- 四、張貼海報或相片，加強特定作業(扳手操作)之危害告知。
- 五、張貼海報或相片，加強扳手正確操作細部要領之告知。

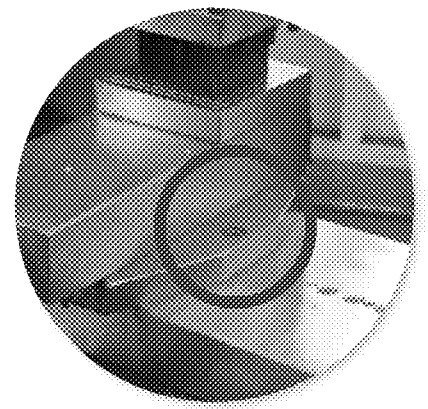
- 一、直接原因：因扳手與螺絲接觸面滑脫，造成右手小指撞擊夾具固定台。
- 二、間接原因：
  - (一)不安全行為：扳手與螺絲未確實密合，用力推扳手造成扳手滑脫。
  - (二)不安全條件：內六角螺絲易有鐵屑掉入，造成扳手與螺絲容易滑脫。
- 三、基本原因：
  - (一)未確實執行安全作業標準。
  - (二)實習作業之危害辨識、作業安全分析與落實改善仍有待加強。
  - (三)實習作業之教育訓練與危害告知仍有待加強。

圖2-車床之內六角螺絲

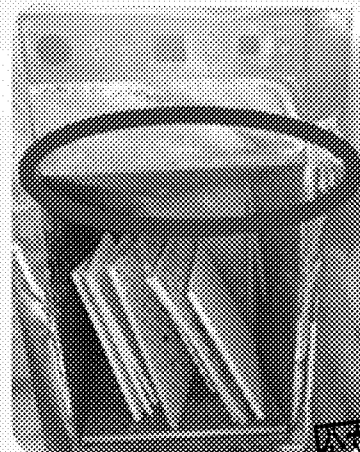
- 一、直接原因：操作開關時，開關斷路瞬間火花引起有機氣體爆炸致受傷。
- 二、間接原因：
  - (一)不安全行為：
    - 1.更換與往常實驗不同之烘箱，並未確定其通風換氣是否良好。
    - 2.人員對火災爆炸知識不足，未能預期瀝青類物質高溫時可能產生大於燃燒下限之可燃蒸氣。
  - (二)不安全條件：烘箱通風不佳，無法有效排出烘乾時產生之可燃性蒸氣。
- 三、基本原因：
  - (一)實驗設備與實驗作危害、作業安全分析，仍有待加強。
  - (二)實驗作業之教育訓練與危害告知，仍有待加強。

烘箱爆炸燃燒後外觀  
(鐵板因爆炸向下突出)

- 一、加強高風險作業本質危害辨識之告知與教育訓練。
- 二、強化各實習實驗場所與實驗作業之安全分析，並訂定SOP。
- 三、後續再行購買烘箱時，烘箱之排氣孔位置、氣流走向等，建議考量工業通風之設計，加強實驗裝置之換氣效果，維持VOC濃度於LEL以下。

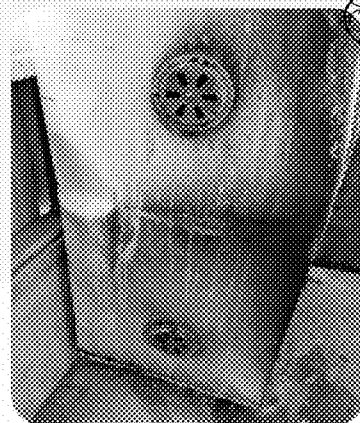
烘箱之側面上下通風孔，通風不佳

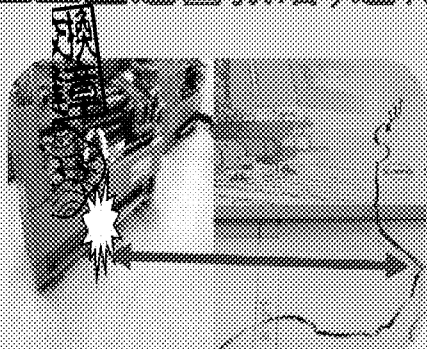
圖1-B生操作之車床及切削屑

一、直接原因：B生進行車床切削未適時斷屑，導致A生腳踝肌腱遭切割斷裂。

1. 不安全行為：B生操作車床時未確實斷屑並適時清理，A生行走時未注意地面有切削屑，且未穿著適當防護具。
2. 不安全狀況：車床工場內人員之各種動線規劃不明確，且供行走之通道寬度不足，切削屑堆置於通道上。

- 一、應重新考量人員操作車床之空間是否與穿越機械間通道重疊，或針對各種動線進行規畫，彼此區隔。且須重新規劃車床工場之機械與通道之相對距離，應符合職安法之相關規定。
- 二、應修訂車床切銷作業適時斷屑和清理切削屑之規定，並督導人員確實執行。
- 三、應針對車床作業實施危害鑑別與風險評估程序，且依據其結果修正現行「安全衛生作業標準」及「安全衛生工作守則」，並於人員操作前詳加講解，且於車床工場明顯處予以公告。

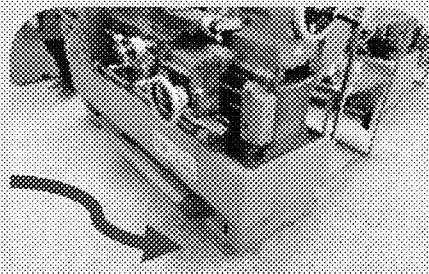
圖2-車床(A生從後側經過)

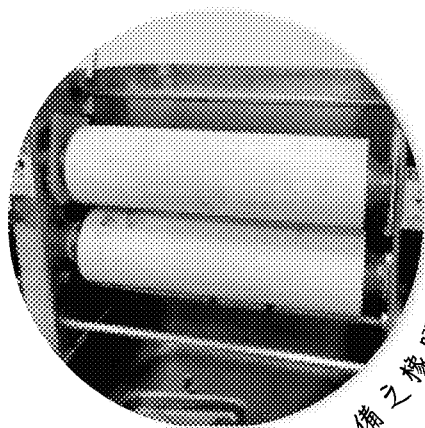
- 一、直接原因：操作滾輪壓吸設備，手掌遭到滾輪夾住受傷。
- 二、間接原因：安全裝置設計問題，滾輪壓吸設備發生滾輪夾住A生手掌，但按壓緊急制動鈕以及緊急觸摸開關板均無法洩壓，使A生無法脫困。
- 三、基本原因：
  - (一)機械疑似故障，停機後仍發生機械動作，導致手掌遭到滾輪夾住。
  - (二)該機械無防制故障引起危害之設計(如防夾擋版)。

滾輪壓吸設備之橡膠滾輪

- 一、建議所有實驗室類似機械設有上下內圓弧之保險擋塊，置於上下滾輪中間，在機台關閉及洩壓後，避免因機台控制系統異常造成意外發生。
- 二、即便完成機台關閉及洩壓後，仍有可能因機台控制系統異常發生意外，應於教育訓練及操作SOP中要求操作人員避免將肢體伸入機台。
- 三、目前使用之安全衛生工作守則僅為全校性實驗室之管理通則，建議針對實驗室特定之機械、設備、化學品等危害進行危害辨識、評估並採取必要之控制措施。
- 四、實驗操作時，應至少有1位同仁陪同操作。
