## 教育部 函

發文字號：臺教資(六)字第1090111144號

主旨：為避免學校實驗（習）場所災害發生，籲請高級中等以上學校督導校園師生進行試驗（習）時，請加強安全衛生教育訓練及針對實驗(習)場所特定機械、設備、化學品等危害進行危害辨識、評估並採取必要之控制措施，本部已製作實際案例提供各校宣導，請查照週知。

# 109年學校實驗(習)場所重大災害案例宣導

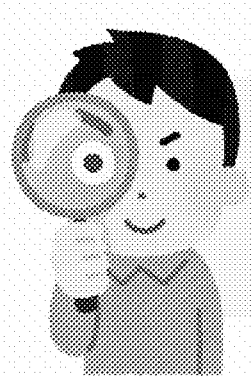
A生於實驗工場操作車床，機器為停機狀態，為加工工件變更安裝角度，需拆卸工件夾具台固定螺絲，以右手持內六角扳手插入內六角螺絲，握緊扳手朝前推，因扳手與螺絲接觸面滑脫，造成右手小指撞擊夾具固定台致小拇指韌帶斷裂。

- 一、直接原因：因扳手與螺絲接觸面滑脫，造成右手小指撞擊夾具固定台。
- 二、間接原因：
  - (一)不安全行為：扳手與螺絲未確實密合，用力推扳手造成扳手滑脫。
  - (二)不安全條件：內六角螺絲易有鐵屑掉入，造成扳手與螺絲容易滑脫。
- 三、基本原因：
  - (一)未確實執行安全作業標準。
  - (二)實習作業之危害辨識、作業安全分析與落實改善仍有待加強。
  - (三)實習作業之教育訓練與危害告知仍有待加強。

- 一、強化各實習場所與特定作業之安全分析，並訂定個別之工作守則。
- 二、由於該作業有經常開啟螺絲之必要，作業時先將螺絲用手施力拍鬆再旋下較安全。
- 三、加強鐵屑清除，可提供清理螺絲孔工具，如磁鐵或刷子等，置於學生方便取得之處。
- 四、張貼海報或相片，加強特定作業(扳手操作)之危害告知。
- 五、張貼海報或相片，加強扳手正確操作細部要領之告知。

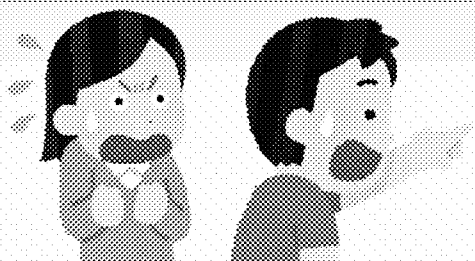
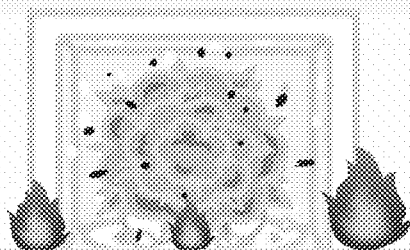
- 一、直接原因：操作開關時，開關斷路瞬間火花引起有機氣體爆炸致受傷。
- 二、間接原因：
  - (一)不安全行為：
    - 1.更換與往常實驗不同之烘箱，並未確定其通風換氣是否良好。
    - 2.人員對火災爆炸知識不足，未能預期瀝青類物質高溫時可能產生大於燃燒下限之可燃蒸氣。
  - (二)不安全條件：烘箱通風不佳，無法有效排出烘乾時產生之可燃性蒸氣。
- 三、基本原因：
  - (一)實驗設備與實驗作危害、作業安全分析，仍有待加強。
  - (二)實驗作業之教育訓練與危害告知，仍有待加強。

烘箱之側面上下通風孔，通風不佳

- 一、加強高風險作業本質危害辨識之告知與教育訓練。
- 二、強化各實習實驗場所與實驗作業之安全分析，並訂定SOP。
- 三、後續再行購買烘箱時，烘箱之排氣孔位置、氣流走向等，建議考量工業通風之設計，加強實驗裝置之換氣效果，維持VOC濃度於LEL以下。

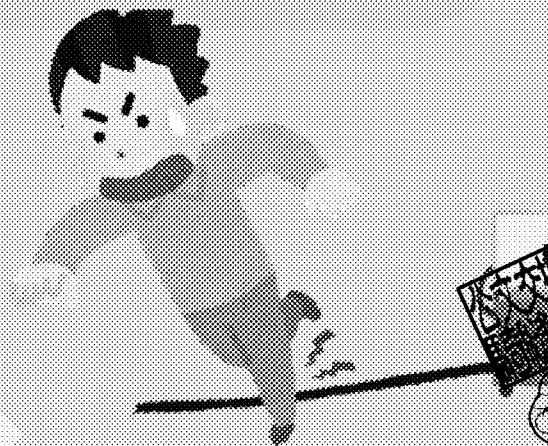
一、直接原因：B生進行車床切削未適時斷屑，導致A生腳踝肌腱遭切割斷裂。

1. 不安全行為：B生操作車床時未確實斷屑並適時清理，A生行走時未注意地面有切削屑，且未穿著適當防護具。
2. 不安全狀況：車床工場內人員之各種動線規劃不明確，且供行走之通道寬度不足，切削屑堆置於通道上。

- 一、應重新考量人員操作車床之空間是否與穿越機械間通道重疊，或針對各種動線進行規畫，彼此區隔。且須重新規劃車床工場之機械與通道之相對距離，應符合職安法之相關規定。
- 二、應修訂車床切銷作業適時斷屑和清理切削屑之規定，並督導人員確實執行。
- 三、應針對車床作業實施危害鑑別與風險評估程序，且依據其結果修正現行「安全衛生作業標準」及「安全衛生工作守則」，並於人員操作前詳加講解，且於車床工場明顯處予以公告。

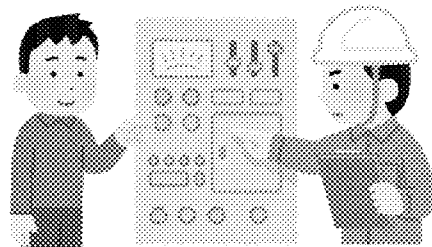
- 一、直接原因：操作滾輪壓吸設備，手掌遭到滾輪夾住受傷。
- 二、間接原因：安全裝置設計問題，滾輪壓吸設備發生滾輪夾住A生手掌，但按壓緊急制動鈕以及緊急觸摸開關板均無法洩壓，使A生無法脫困。
- 三、基本原因：
  - (一)機械疑似故障，停機後仍發生機械動作，導致手掌遭到滾輪夾住。
  - (二)該機械無防制故障引起危害之設計(如防夾擋版)。

滾輪壓吸設備之橡膠滾輪

- 一、建議所有實驗室類似機械設有上下內圓弧之保險擋塊，置於上下滾輪中間，在機台關閉及洩壓後，避免因機台控制系統異常造成意外發生。
- 二、即便完成機台關閉及洩壓後，仍有可能因機台控制系統異常發生意外，應於教育訓練及操作SOP中要求操作人員避免將肢體伸入機台。
- 三、目前使用之安全衛生工作守則僅為全校性實驗室之管理通則，建議針對實驗室特定之機械、設備、化學品等危害進行危害辨識、評估並採取必要之控制措施。
- 四、實驗操作時，應至少有1位同仁陪同操作。
